# 항공안전 브리프

Safety First! 산림항공본부  
☎ 033)769-6960

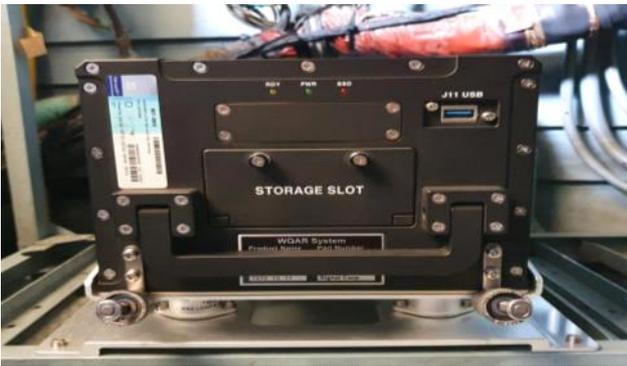
< WQAR 비행정보 수집장치 >

- (사업기간) 2020.8.26.~2021.11.19.
- (사업내용) 대형헬기(KA-32) 29대 대상 무선 비행정보 수집장치(WQAR) 장착 등 시스템 구축
- (기대효과) 비행자료 실시간 수집·분석을 통해 위험요인을 식별하고 적기에 조종사에게 피드백 가능(교육, 평가 등)

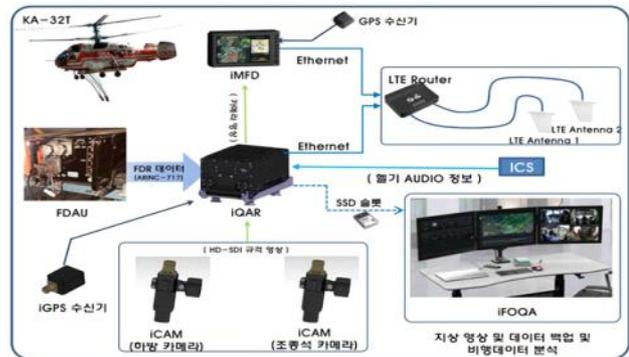
< WQAR을 통한 자료수집 및 분석 >

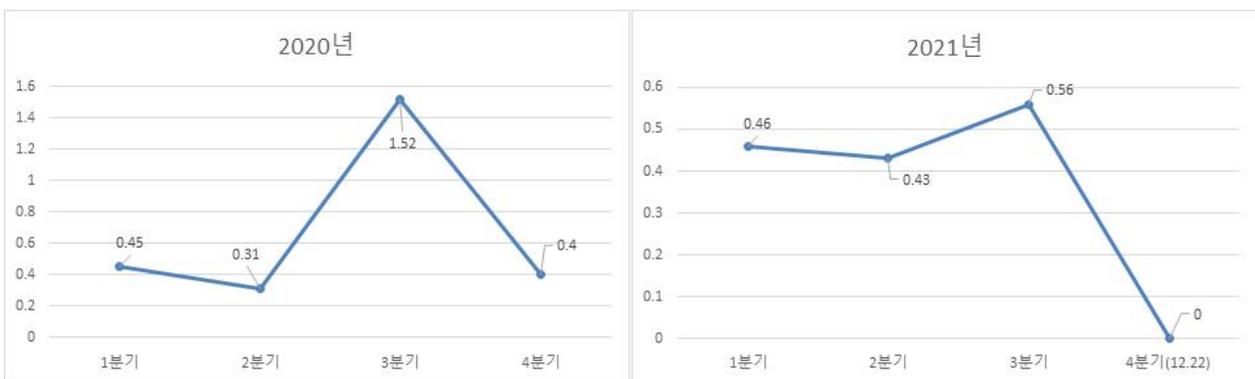
< 분기별 위험표본 발생률 추이 >

- (2021년 종합분석) 2021년 1분기부터 3분기까지 위험표본 발생률은 0.4%~0.5% 수준에서 횡보하는 추이를 보이다가 4분기에는 위험표본 발생률이 0%를 보임. 특히 가을철산불조심 기간 중 산불진화 임무 시 승무원 CRM 및 담수 절차 등을 집중분석(56건) 시 특이점 없음
- (2020년 대비 비교 분석) 2020년과 비교 분석 시 위험표본 발생률은 1분기 대비 2분기에 소폭 감소하다 3분기에 다시 증가한 후 4분기에 다시 감소 추이를 보임. 3분기에 증가하는 원인은 계절 특성으로 비행 횟수가 적은 요인의 기인할 수 있으나 추후 연도별 데이터를 축적하여 추가로 분석이 이루어진다면 유의미한 안전정보로 활용 기대

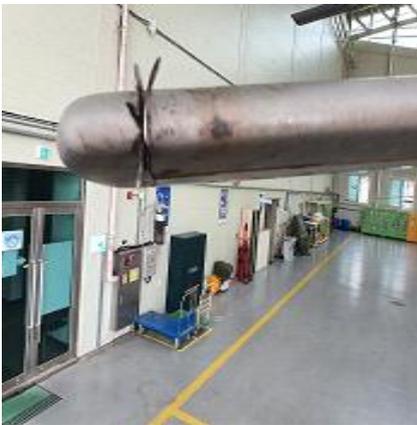
< 블레이드 조류깃털 발견(2021-16호) >

- (내용) 항공구조장비 점검을 위한 대형헬기(KA-32T) 견인 중 블레이드 끝단에 조류깃털 발견
- (안전권고) 항공기 점검 시 교범 및 매뉴얼에 따라 비행전후 점검을 철저히 하고, 특히 블레이드 계통을 유심히 확인

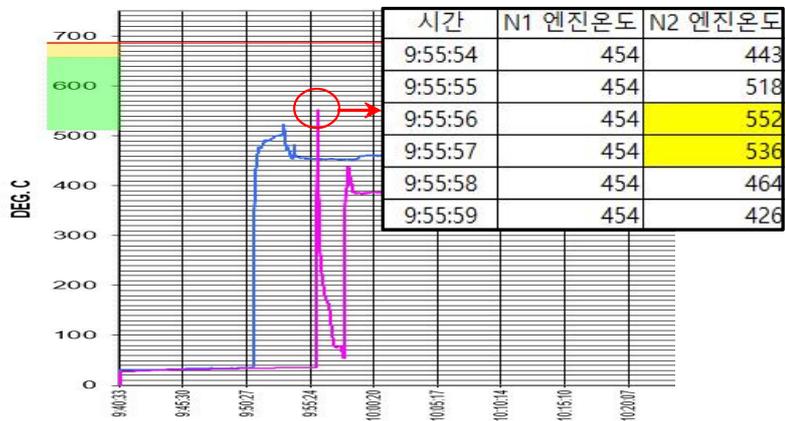
< 엔진 온도 525도 초과(2021-17호) >

- (내용) 교육비행을 위해 초대형헬기 엔진 시동과정에서 엔진온도가 제한치를 초과
- (안전권고 1) 해당 기종의 조종사는 항공기 엔진시동 시 비행교범·체크리스트에 따라 절차를 수행하고 비정상 상황 대비 교육훈련 강화
- (안전권고 2) 기술적 문의 등 제작사와 공유한 정보는 전 승무원과 공유
- (안전권고 3) 항공기 임무 시 실질적인 CRM으로 비정상 징후가 의심될 시 점검 후 운항하는 등 안전을 최우선으로 임무수행

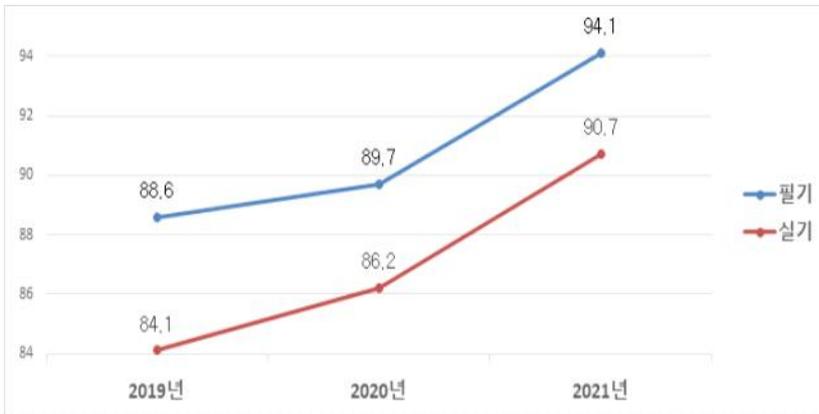
< 최근 3년간 조종사 정기평가 통계자료 >

- 최근 3년간 평가 점수는 지속 향상되는 추세이며, 표준화 절차 준수로 안전비행이 확립되고 있는 것으로 판단됨

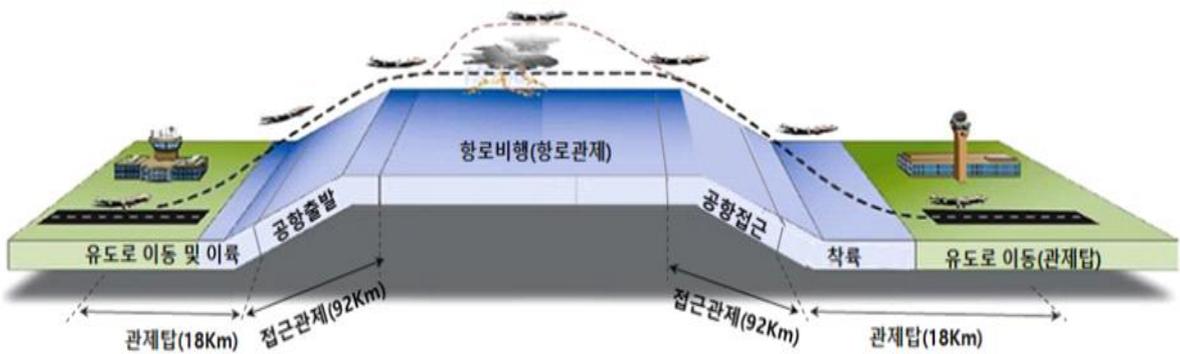
### < 항행안전시설의 역할 >

활주로 이동	항로비행	공항접근	계기착륙
C 공항 관제통신시설	항로 관제통신시설	항공정보방송시설	공항 관제통신시설
N 공항 전방향표지시설	항로 항법시설	공항 전방향표지시설	계기착륙시설
S 지상감시시설	항로 감시레이더	공항 감시레이더	지상감시시설

\* (CNS) Communication(통신), Navigation(항법), Surveillance(감시)

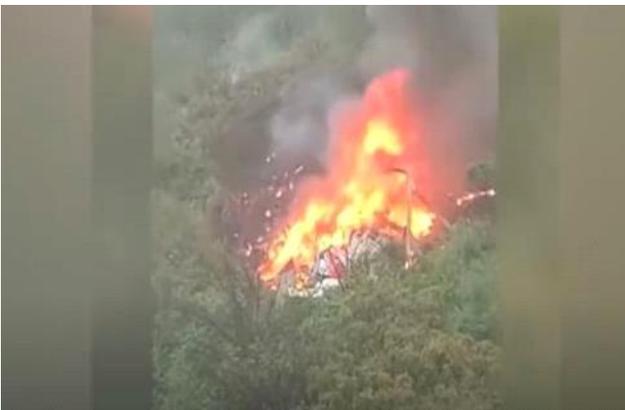
< 추락 당시 사진 >

▶ 중국 신화통신에 따르면, 10월 29일 중국의 항공 기업에서 운영하는 산불진화헬기(KA-32)가 진화 임무 중 중국 후난성 천저우시 인근 야산에 추락하여 승무원 3명이 사망했다고 밝힘

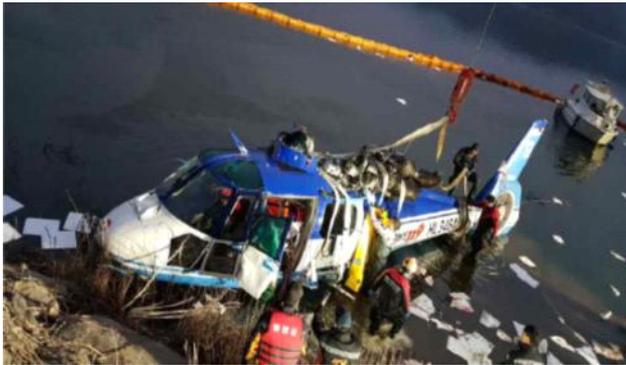
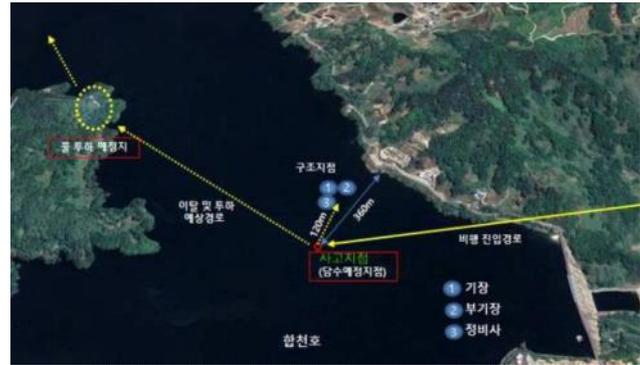
▶ 2019년 2월 27일 OO소속 헬리콥터(AS365N3)는 화재진화 훈련비행을 위해 OOO에서 이륙하여 약 10.2km 떨어진 합천호에서 담수 접근 중 수면과 충돌한 사고 사례

▶ 항공철도사고조사위원회는 사고원인을 「담수를 위해 접근 중 수면과의 고도 착각으로 과도한 접근 강하율과 고도를 인지하지 못하여 수면에 추락하였다」로 결정하였으며, 기여요인은 아래와 같다.

- 승무원들의 임무 전 브리핑에 담수위치, 투하지역 등 임무절차에 대한 명확한 브리핑이 이루어지지 않음
- 담수지 최종접근 단계에서 조종사간 항공기 강하율, 속도, 담수위치 등에 대한 명확하고 구체적인 표현을 통한 의사소통이 이루어지지 않음
- 승무원들은 저고도 경고, 전파고도계 확인 등 항공기에서 제공하는 항공계기 정보를 확인하지 않음
